El Cadiratge de cor alt de la catedral de Santander: Restauració d'una obra desconeguda

Text i fotos: C. R. Proyectos de Conservación de Obras de Arte, S. L. L. CONSERVART

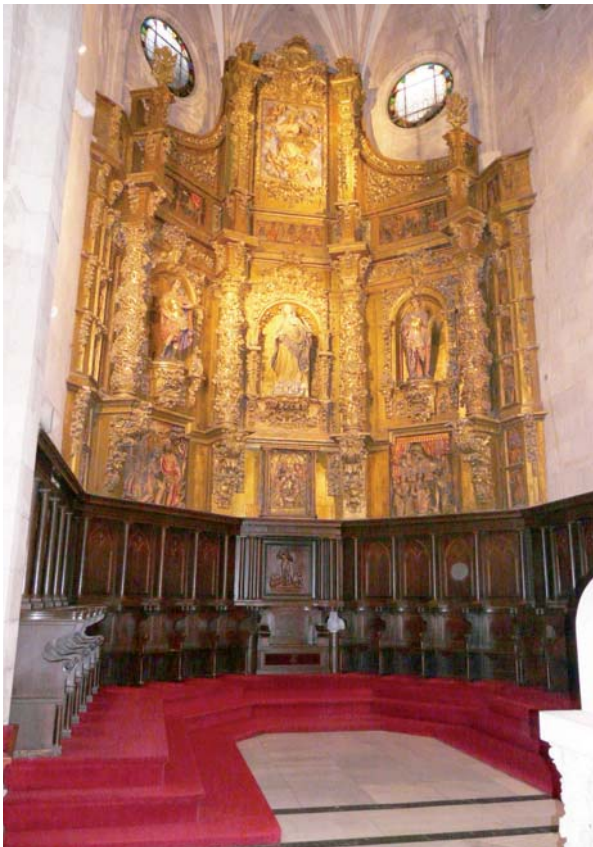
En una primera inspecció ocular, vam poder comprovar l'estat de deteriorament que presentava l'obra. Tota ella es trobava recoberta amb una repintada (pintura plàstica de to marró) que impedia veure'n qualsevol resta d'acabat original que presentés. De la mateixa manera, la repintada feia de l'obra un conjunt opac, mat, fent-li perdre els volums, les textures i els colors originals.

Estat inicial del cadiratge del cor de la Catedral de Santander.

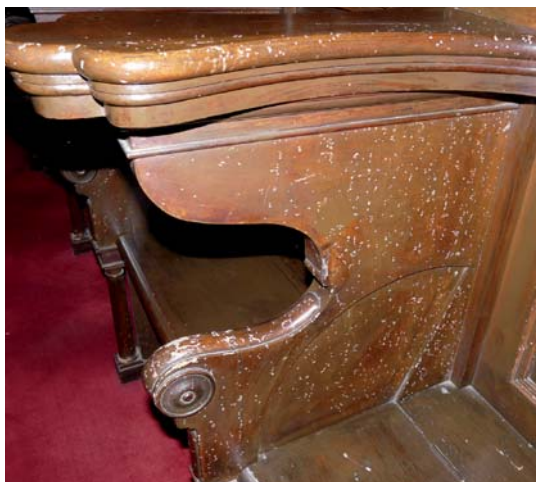
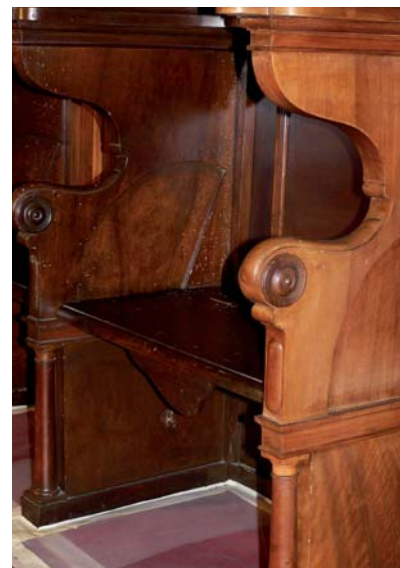
Així mateix, vam observar l'alt grau d'atac que presentava per part d'agents biològics, com insectes xilòfags (*Anobium punctatum*), presents en tota l'obra (atac especialment alt en la zona de l'evangeli). Presentava, al seu torn, pèrdues volumètriques, com motlures i una misericòrdia a la zona de seient, un capitell del respatl·ler de l'epístola, així com petites peces de decoració arquitectònica desencolades i, en general, a causa de l'alt grau d'atac de xilòfags, l'obra tenia una gran pèrdua de consistència de la fusta, especialment a la zona de seient.

La degradació soferta pel suport de la fusta a causa de l'atac biològic va tenir com a conseqüència la pèrdua de consistència i de volum, sobretot a la zona inferior (seient), més que a la superior (respatller i cornisa). D'aquesta manera, els elements més afectats, com les motlures que separen la zona de seient del respatller (un total de set en tot el conjunt), dos dels braços del costat de l'evangeli i del costat de l'epístola, el seient del setial central i diversos trams del sòcol, presentaven un estat irreversible de deteriorament, cosa que va fer necessària la seva eliminació. En la resta del conjunt vam fer tractaments de consolidació mitjançant injecció de la resina sintètica Paraloid B72 dissolta en acetona (en una proporció del 10%).

Algunes zones del cadiratge del cor tenien un greu i massiu atac de xilòfags. A la dreta, aspecte de l'erosió característica del recorregut de la banqueta abatible.

Una vegada acabat el procés de neteja en tot el suport de fusta, vam dur-hi a terme la desinsecció mitjançant el mètode d'impregnació de gel insecticida autopenetrant.

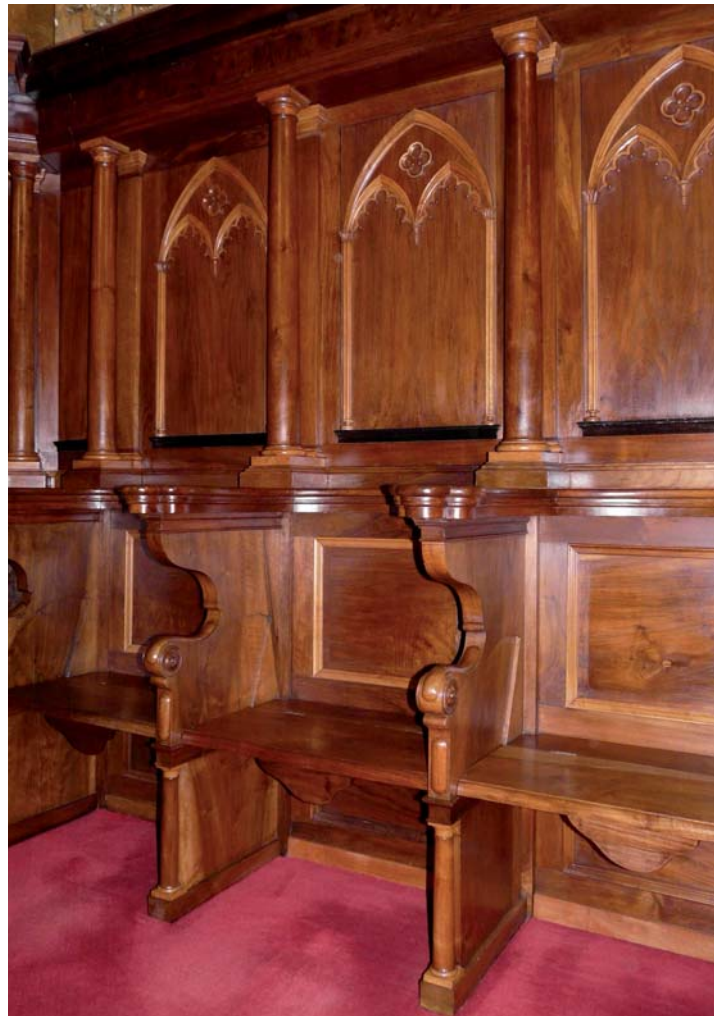
Estat final amb detall de l'epistola.
